GS Elektromedizinische Geräte
G. Stemple GmbH
Hauswiesenstraße 26
D-86916 Kaufering
Tel. +49 8191 65722-0
Fax +49 8191 65722-22
info@corpuls.com
www.corpuls.com

Nr. 013	Zielgruppe betroffene Anwender	Datum 29.07.2014	Anzahl der Seiten 9
Betroffene Produkte corpuls³	Seriennummern / Chargenbezeichnung keine Abhängigkeit	Software / Firmware Software Version 2.2.2

wir möchten Sie mit diesem Schreiben über den Rückruf der Softwareversion 2.2.2 informieren, die auf eine begrenzte Anzahl Geräte **corpuls³** installiert wurde.

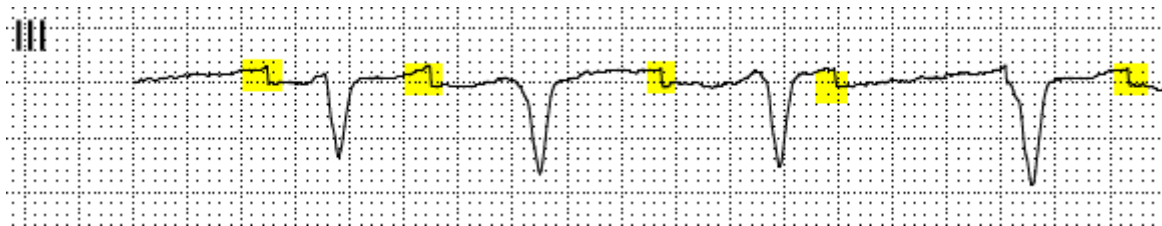
Liegt am Eingang ein driftendes EKG Signal vor, wird das EKG Signal durch einen Korrekturmechanismus im Anzeigebereich gehalten. Dieser Korrekturmechanismus wird in der betroffenen Softwareversion (SW 2.2.2) in zu engen zeitlichen Abständen durchgeführt. Fällt diese technisch notwendige Nulllagenkorrektur mit der R-Zacke oder der ST-Strecke zusammen kann Sie ggf. nicht als Störung oder Korrektur interpretiert werden - aktuelles Beispiel mit der SW 2.2.2 siehe **Bild 1**.

Hier besteht die Möglichkeit einer Fehlinterpretation durch den Anwender.

Bild 1: corpuls³ mit SW 2.2.2 - Driftendes EKG, die Nulllagenkorrektur ist gelb hinterlegt

Ist die Herzfrequenz und das Intervall der Nulllagenkorrektur (abhängig von der Driftgeschwindigkeit) annähernd identisch, ist es besonders schwer, die Korrektur als solche zu erkennen.

Es kommt zu einer Fehlinterpretation des EKGs und einer daraus falsch abgeleiteten Therapie oder Therapievorbereitung (z.B. Katheterlabor).

Es ist möglich, durch eine andere Positionierung des Patienten, EKG-Kabels und Vermeidung von Patienten-Bewegungen während der Aufzeichnung eines R-EKGs zu Diagnosezwecken, den Effekt der Nulllagenkorrektur zu vermeiden oder zu unterdrücken.

Eine Verringerung der Auftretenswahrscheinlichkeit des beschriebenen Fehlers ergibt sich auch durch die Verwendung von schnellansprechenden Elektroden und Einhaltung der Hinweise zur Hautvorbereitung des Elektrodenherstellers.

Eine dauerhafte Fehlerbehebung ist nur durch Austausch der betroffenen Softwareversion 2.2.2 möglich.

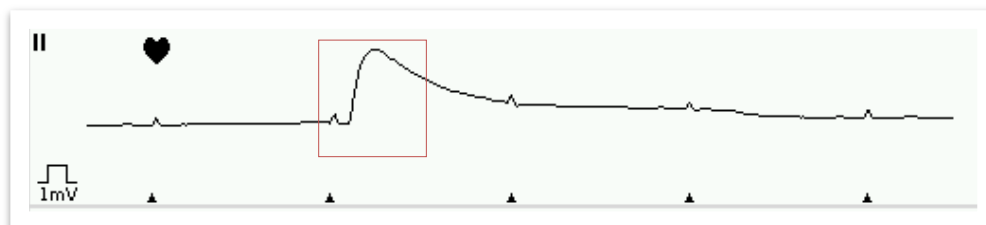
Bild 2: corpuls³ mit SW 2.2.4 - Driftendes EKG, die Nulllagenkorrektur ist rot umrandet

Es wird zeitnah jedes Gerät einem Servicezugriff unterzogen. Dabei wird in Ihrem Gerät eine neue Softwareversion mit Stand 2.2.4 oder höher installiert, so dass Sie nach kurzer Zeit wieder über ein voll einsatzbereites Gerät verfügen. Die Nulllagenkorrektur wird dann in einem größeren Zeitintervall stattfinden – Beispiel mit der geplanten SW 2.2.4 siehe **Bild 2**.
